雲仙・普賢岳直轄砂防 の取り組みについて

長崎県
『雲仙・普賢岳』

これまでの経緯と取り組み

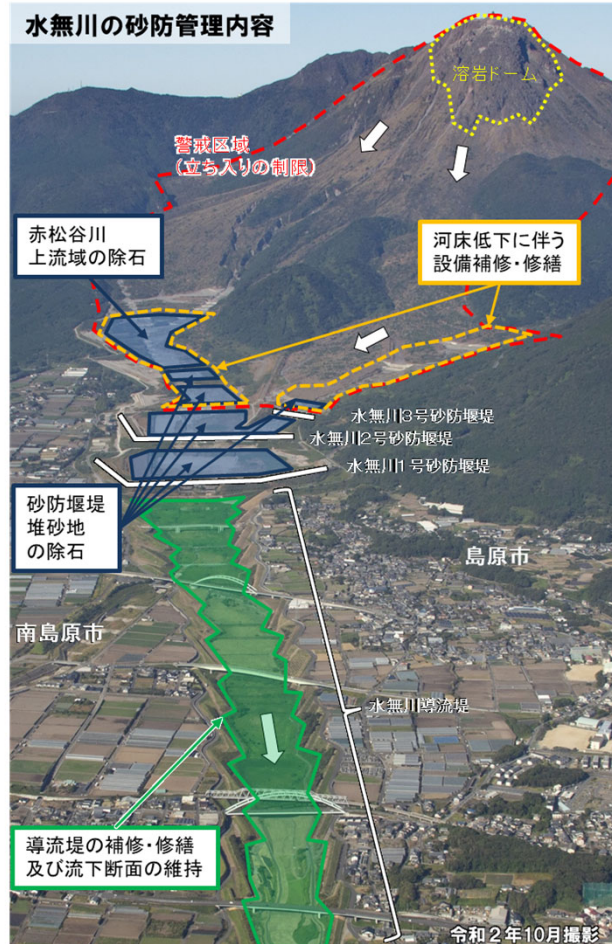
水無川の砂防管理内容

- 雲仙・普賢岳の砂防管理 -

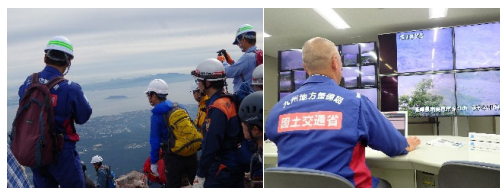
【溶岩ドームの監視】

溶岩ドームの現地調査 監視カメラによる監視

工事の安全対策のため、溶岩ドームの監視を実施。監視は各種センサーや監視カメラなどで実施。

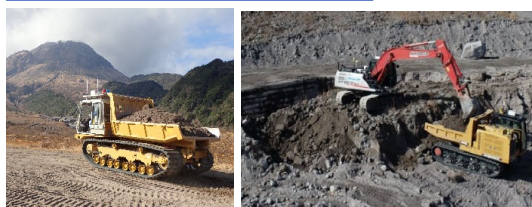
無人化施工による除石

警戒区域内において無人化施工による除石工事を実施。

警戒区域外で無人の施工機械を操作
